Brand i Råsorteringsbyggnaden vid ATA Timber, Mohedasågen 2010-02-11

Kortfattad resumé

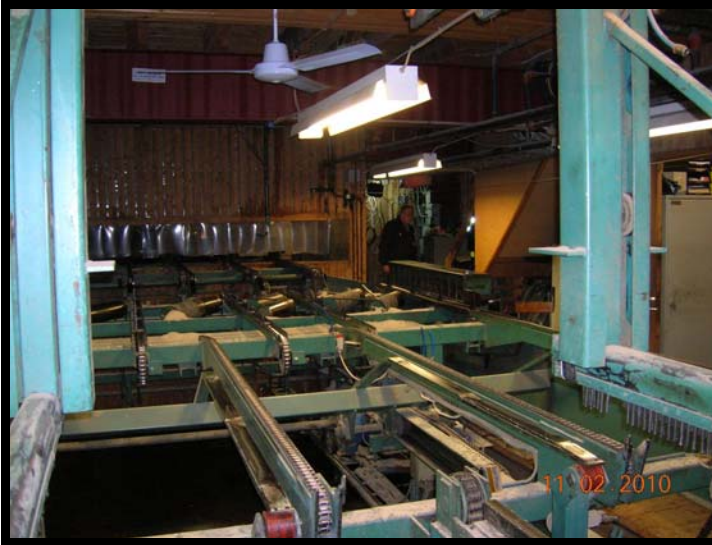
Bild 1. Råsorteringsverket, elcentralen i bakgrunden

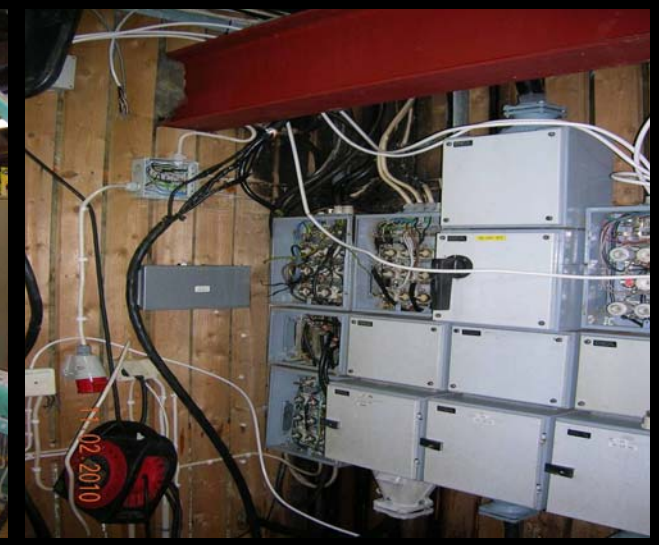
Med stor sannolikhet har branden i anslutning till den elcentralen för inkommande kraft till Råsorteringsverket. De in- & utvändiga brandskadorna begränsades till vad som framgår av bildmaterialet (se bild 1-6). Branden spred sig i den brännbara väggen genom flera våningsplan och orsakade även svåra brandskador i ytterväggen där branden bröt igenom väggkonstruktionen (se bild 5).

Bild 2. Brandstart

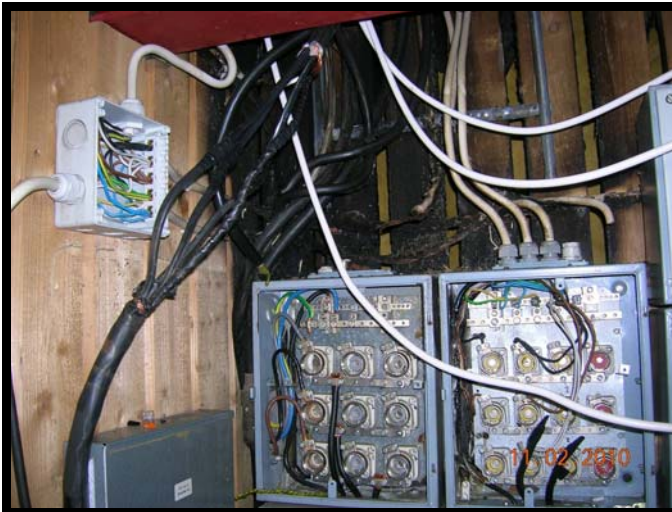
Bild 3. Detalj av den brandskadade elcentralen

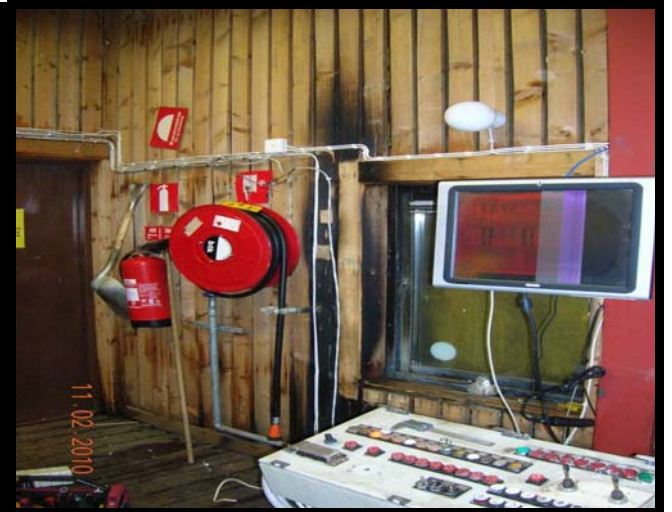
Genom att sprinklersystemet aktiverades mycket tidigt av den uppblussande branden i elcentralen, som senare också spred sig till den brännbara ytterväggen, kunde produktionsavbrottet begränsas till kl. 11.00 samma förmiddag, m.a.o. den 11 februari. Flera sprinklerhuvuden aktiverades av branden, även i våningen ovanför elcentralen där branden började (se bild 4).

Bild 4. Brandskadad vägg i våningen över brandstart

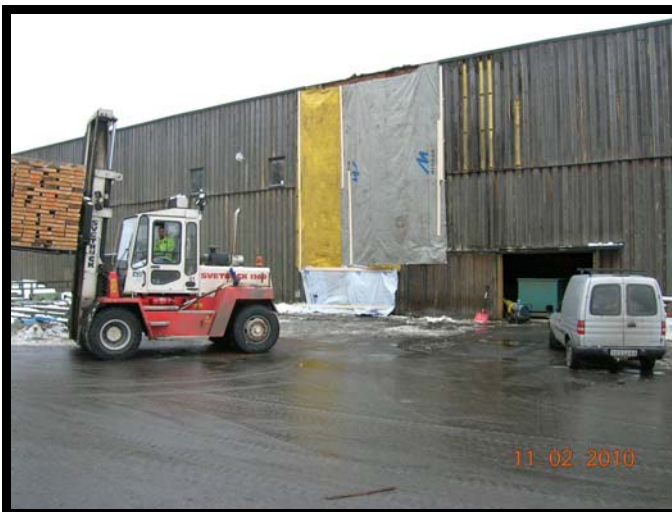
Bild 5. Den brandskadade ytterväggen
