Brand på Överskottsbolaget i Vällingby den 1 september 2009

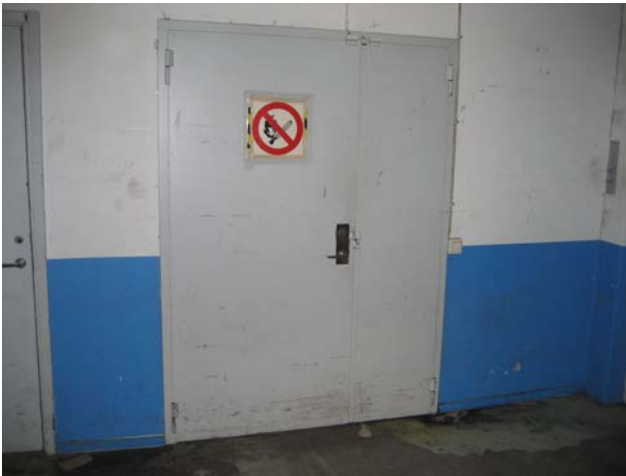
Den första styrkan möts av Överskottsbolagets personal som upplyser om att de observerar rök och vatten genom branddörren på **bild 3 & 4**. Olika slag av produkter förvaras i detta brandtekniskt avskiljda rum. Takhöjden är ca 3.5 meter i detta rum.

Bild 3. Lager för brandfarlig vara

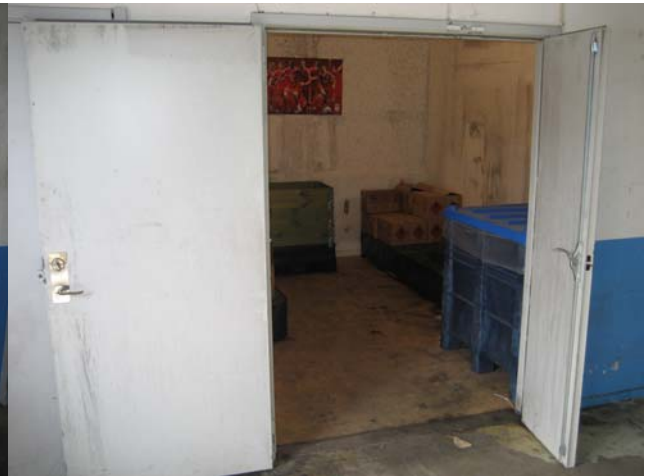
Bild 4. Öppna dörrar till lagret

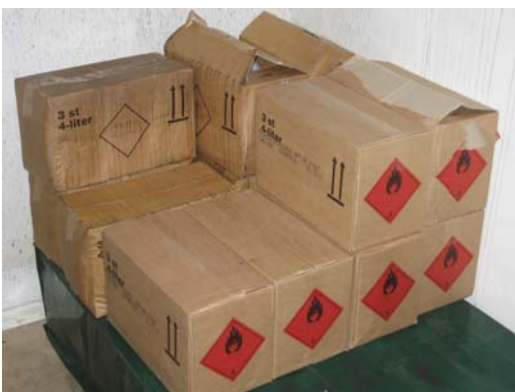
Överskottsbolaget i Vällingby var fortfarande öppet för kunder då branden startade. Branden i lagret för brandfarlig vara konstaterades vara släckt vid den första rökdykarinsatsen. I rummet förvarades olika brandfarliga produkter (bild 5 – 7).

Bild 5. Kartonger med brandfarlig vara

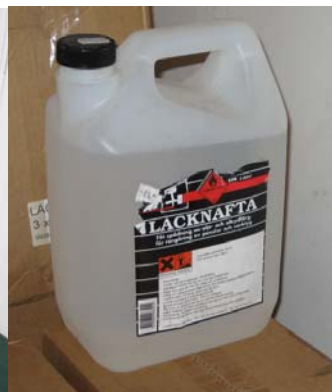
Bild 6. Lacknafta

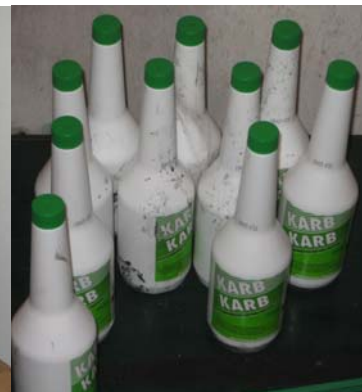
Bild 7. Karburatorsprit

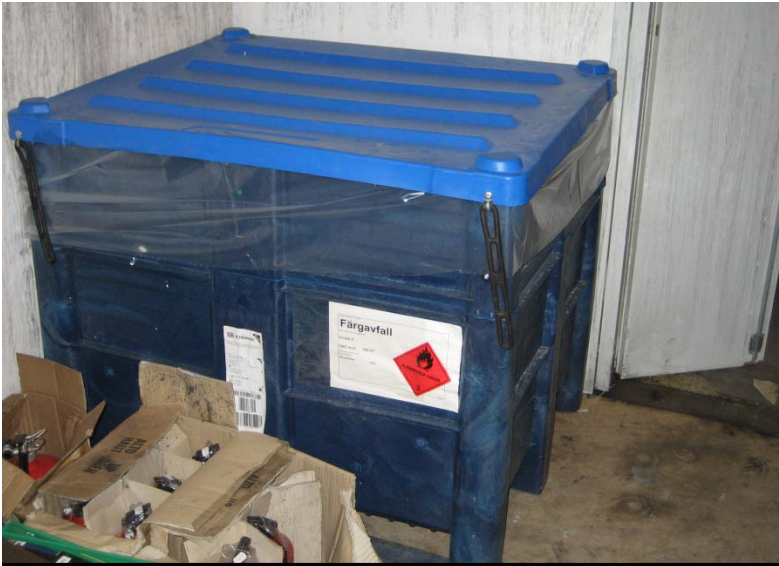
Det är troligt att branden startade i en större plastbehållare för färgavfall sannolikt orsakat av självantändning (Bild 8). Behållaren saknade lock vid detta tillfälle. Rummet som var ca 20 m² skyddades av två sprinklerhuvuden som båda aktiverades vid branden (Bild 9). Skadorna blev begränsade i rummet och i princip obegränsade utanför rummet.

Bild 8. Behållaren där branden startade

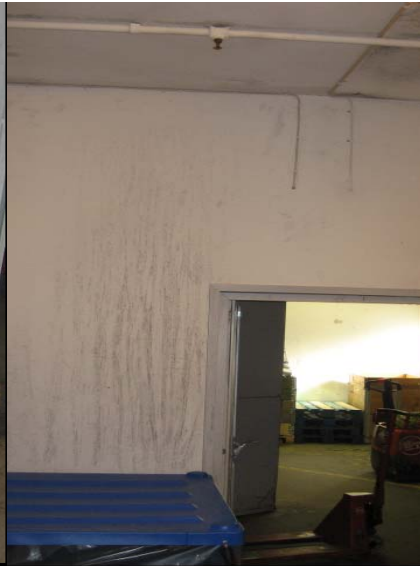
Bild 9. Behållare & sprinklerhuvud

Räddningstjänsten kunde tidigt stänga av vattenförsörjningen till sprinkleranläggningen. Varuhuset öppnade igen på f.m. dagen efter branden utan avbrott. Redan på kvällen igångsattes restvärdesarbeten för att rengöra rummet från restvattnet och för att återställa sprinkleranläggningen.
