Stockholm 2008-11-06

## **Brand på Nordhemsgatan 12/Första Långgatan i Göteborg den 24 september 2008**

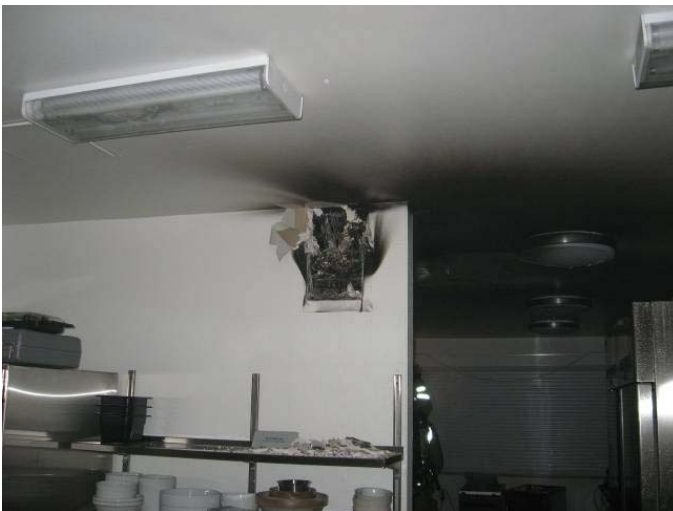
Genom att branden inträffade en tidig morgon fanns inte många människor i lokalerna. Orsaken till det automatiska brandlarmet har efteråt visat sig vara att en brand har uppstått i en elcentral placerad inne i kafébyggnaden mellan hus B & C (se figur 2 & 3). Kafébyggnaden har en takhöjd på ca 2.5 meter och innehåller kök med tillhörande utrustningar, diskrum och diverse förrådslokaler. Byggnaden är uppförd i träkonstruktion.

Dagen innan, tisdagen den 23 september, hade arbeten utförts i elcentralen placerad inne i kafébyggnaden. Branden har börjat i detta elskåp (se figur 3).

Fig. 3 – Elcentralen i köket där branden började

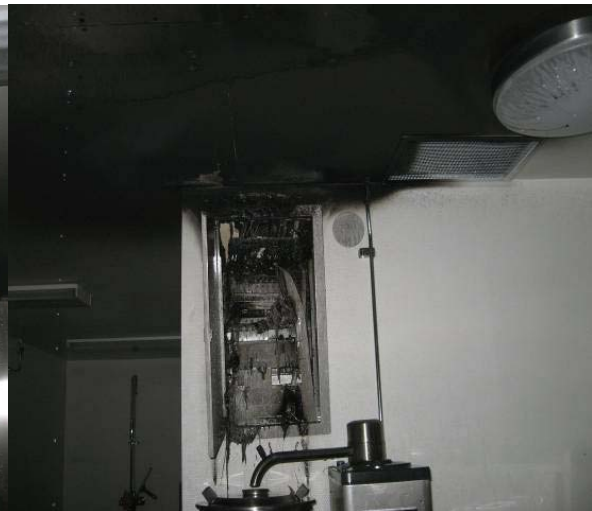
Fig. 4 – Branden släckt av ett sprinklerhuvud

Då rökdykare från räddningstjänsten lokaliserat brandplatsen kunde man konstatera att branden var helt släckt av en aktiverad sprinkler.

Det blev minimala rök och brandskador inne i kafébyggnaden (se figur 4).
