## **Storbrand vid Stora Ensos pappersbruk i Hyltebruk den 7 maj 2011**

*En kraftig brand bröt ut i en lagerbyggnad för balar med returpapper vid Stora Ensos pappersfabrik i Hyltebruk vid 15-tiden på lördagseftermiddagen den 7 maj 2011. Brandmän från minst fem stationer sattes in mot elden.*

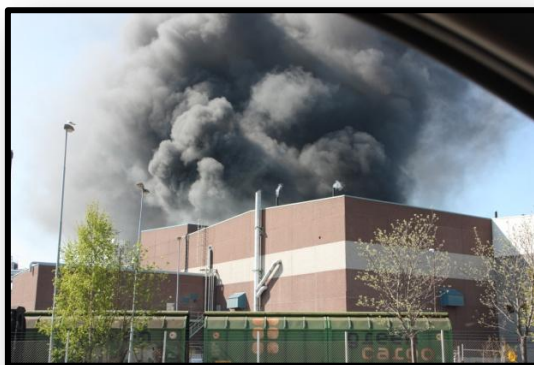
***Bild 1***

Hylte räddningstjänst var på plats inom några minuter efter larm och redan då brann det våldsamt och stora rökmängder trängde upp mot himlen både genom returpapperslagrets öppna portar och genom takets brandgasventilatorer (*se bild 1*). Förstärkningar begärdes omedelbart från räddningstjänsterna i Unnaryd, Oskarström, Getinge, Smålandsstenar och Halmstad, berättar Magnus Dahlblom, räddningsledare under insatsen.

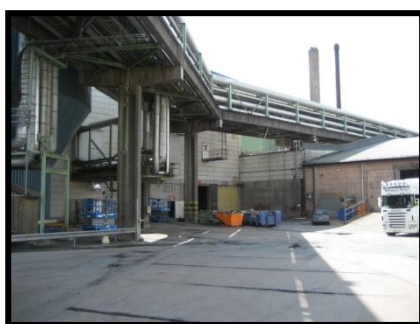
Omedelbart över returpappersmagasinet passerar Brukets ”pulsåder” – ”Aortan” - som säkerställer att allt flöde till fabriken fungerar och att därmed all produktionen hålls igång (se bild 2). Räddningsledningen prioriterade därför att skydda den s.k. ”Aortan”. För att försvåra för en brand i underliggande lokaler (= lagret med balat returpapper) att spridas till denna ledningsgata har den förberetts med ett fast monterat vattensprinklerskydd som aktiveras manuellt av egen personal. Detta gäller även bärande konstruktioner som pelarverk m.m.

*Bild 2. "Aortan"*

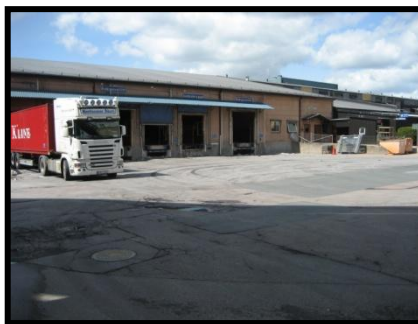
I nära anslutning med returpappersmagasinet ligger företagets centralförråd med maskiner och reservdelar med höga värden som likaså måste prioriteras av räddningstjänsten (se bild 3). Värdena uppgår till cirka 160 miljoner kronor (se bild 4). Dessa båda lokaler är brandtekniskt väl avskiljda med en brandmurskonstruktion. För att förstärka denna väggkonstruktion har den också förstärkts med ett manuellt aktiverat vattensprinklersystem.

*Bild 3. Centralförrådet till höger*

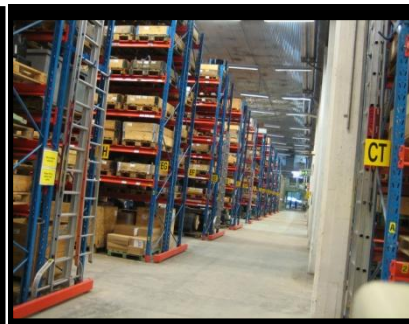
*Bild 4. Centralförrådet*

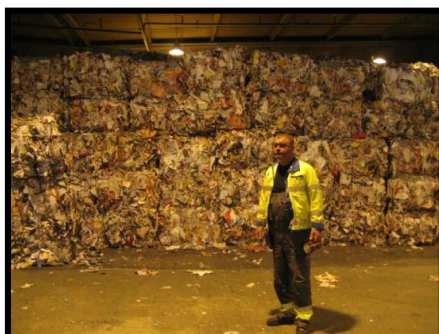
Hela returpapperslagret var sprinklerskyddat med stordroppssprinkler (74<sup>0</sup> C). Brandförloppet blev mycket snabbt, sannolikt orsakat av stora mängder pappersdamm som antändes momentant och som orsakade att brandytan initialt blev mycket stor. Det fanns personer som såg hur branden utvecklades från dess första skede till att snabbt sprida sig över en brandyta av cirka 30 ggr 30 meter (ca 900 m<sup>2</sup>). Brandorsaken utreds internt, men en trolig anledning är att en överhettad takarmatur som exploderat och antänd pappersdamm och de staplade returpappersbalarna som lagrades till cirka 4.5 – 5.0 meters höjd (se bild 5).

*Bild 5. Returpapper i balar*

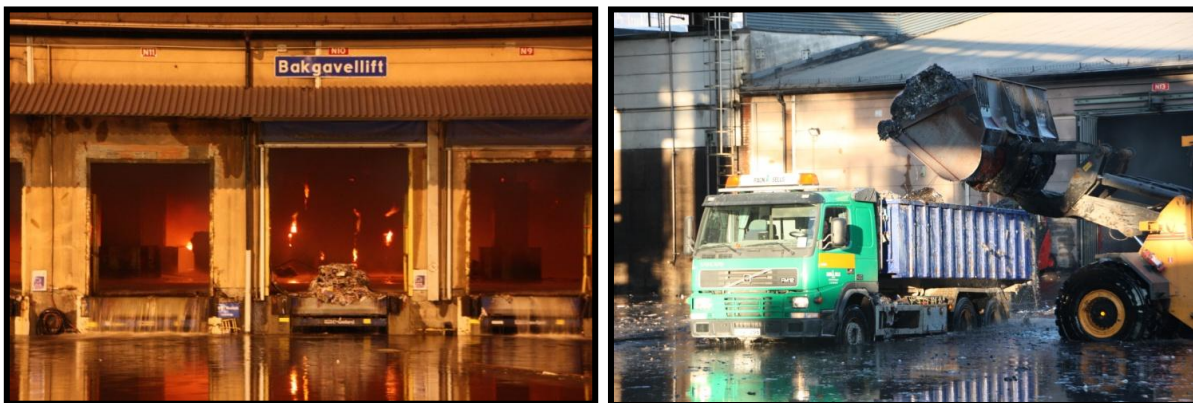
på det brinnande/glödande returpappret med hjälp av hjullastare till gårdsplanen utanför lagret (se bild 6 & 7). För att säkra deras insats avsattes två rökdykargrupper utanför insatsområdet i det fall något allvarligt hände med deras hjullastare som skulle krävde omedelbara räddningsinsatser. Strategin för hela räddningstjänstinsatsen var att begränsa brandspridningen både inom returpapperslagret som till Centralförrådet och till de fyra producerande pappersmaskinerna.

*Bild 6 & 7. Lämpning och borttransport av brinnande (glödhärdar) returpapper*

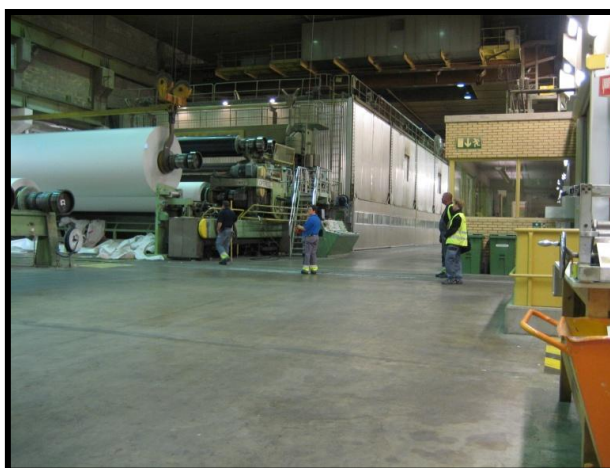
Räddningstjänsten hämtade huvuddelen av sitt släckvatten från Nissan som passerar i direkt anslutning till Bruket. Totalt arbetade räddningstjänsterna 800 mantimmar med att slutföra sina insatser. Totalt förbrukades stora mängder andningsskydd (= 230 luftpaket). Resultatet av deras arbete blev mycket lyckat och en särskild eloge till de tre personerna som arbetade i skift med att lämpa ut brinnande och glödande returpapper från lagret till gårdsplanen. Dessutom måste även andra insatser nämnas, som att räddningspersonalen lyckades förhindra brandspridning till "Aortan" (se bild 2), till Centralförrådet (se bild 4) och pappersmaskinerna (se bild 8).

*Bild 8. En av företagets fyra pappersmaskiner*

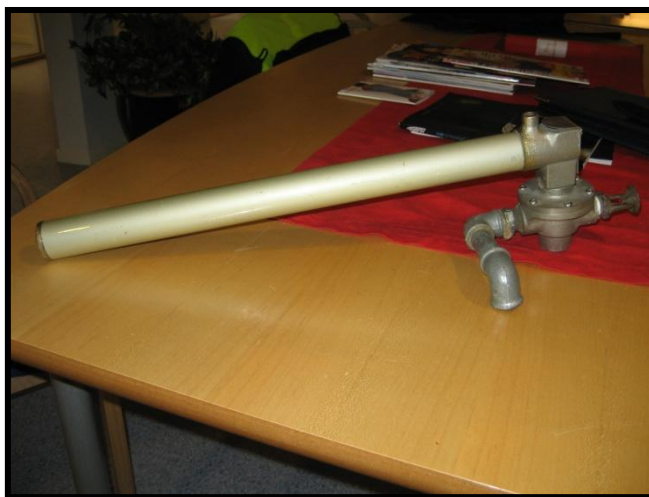
Då lagret är ett kallager har företaget installerat ett s.k. pre-actions system, med ett separat differentieldetektorsystem (se bild 9) som aktiveras av att det sker en temperaturhöjning på cirka 8<sup>0</sup> C per minut och/eller ett sprinklerhuvud (68<sup>0</sup> C).

*Bild 9. Differentialdetektorn*

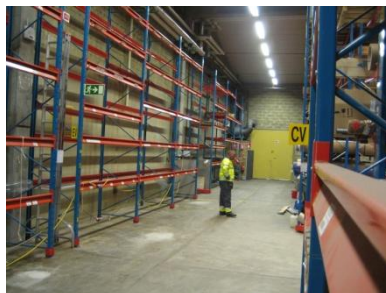
- Tidiga restvärdeinsatser gjordes med egen personal och med personal från Ocab. Restvärdeledare kom till platsen för kloridmätningar och det beslutades att tidigt flytta allt lagrat mate-

rial i Centralförrådet närmast väggen mot returpappersmagasinet där branden var (se bild 10)

*Bild 10. Centralförrådet med tomma lagerhyllor*

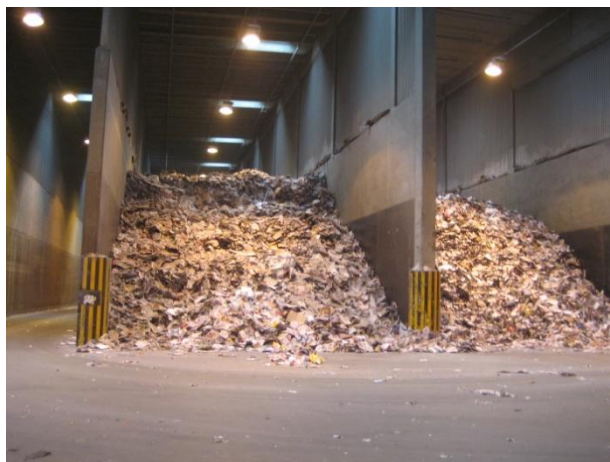
*Bild 11. Magasinet för lagrat lösreturpapper*

- Företaget kommer sannolikt att välja en ny design när det brandskadade returpappersmagasinet återställs. Detta är baserat på de erfarenheter som man fått från den här branden. Man kommer sannolikt att välja samma typ av arrangemang som man valt i det intilliggande magasinet för lösreturpapper, där man valt att sätta upp mellanväggar på jämna avstånd för att bl.a. minska risken för ras som både utgör en arbetsmiljörisk och också minimerar risken för svåra och djupa glödhärdar i det fall brand uppstår i det lagrade returpapperet i balar (se bild 11)
