Branden i köpcentret Flanör i Gävle 17 november 2007

Gösta Holmstedt, brandingenjör

Sprinklerfrämjandet

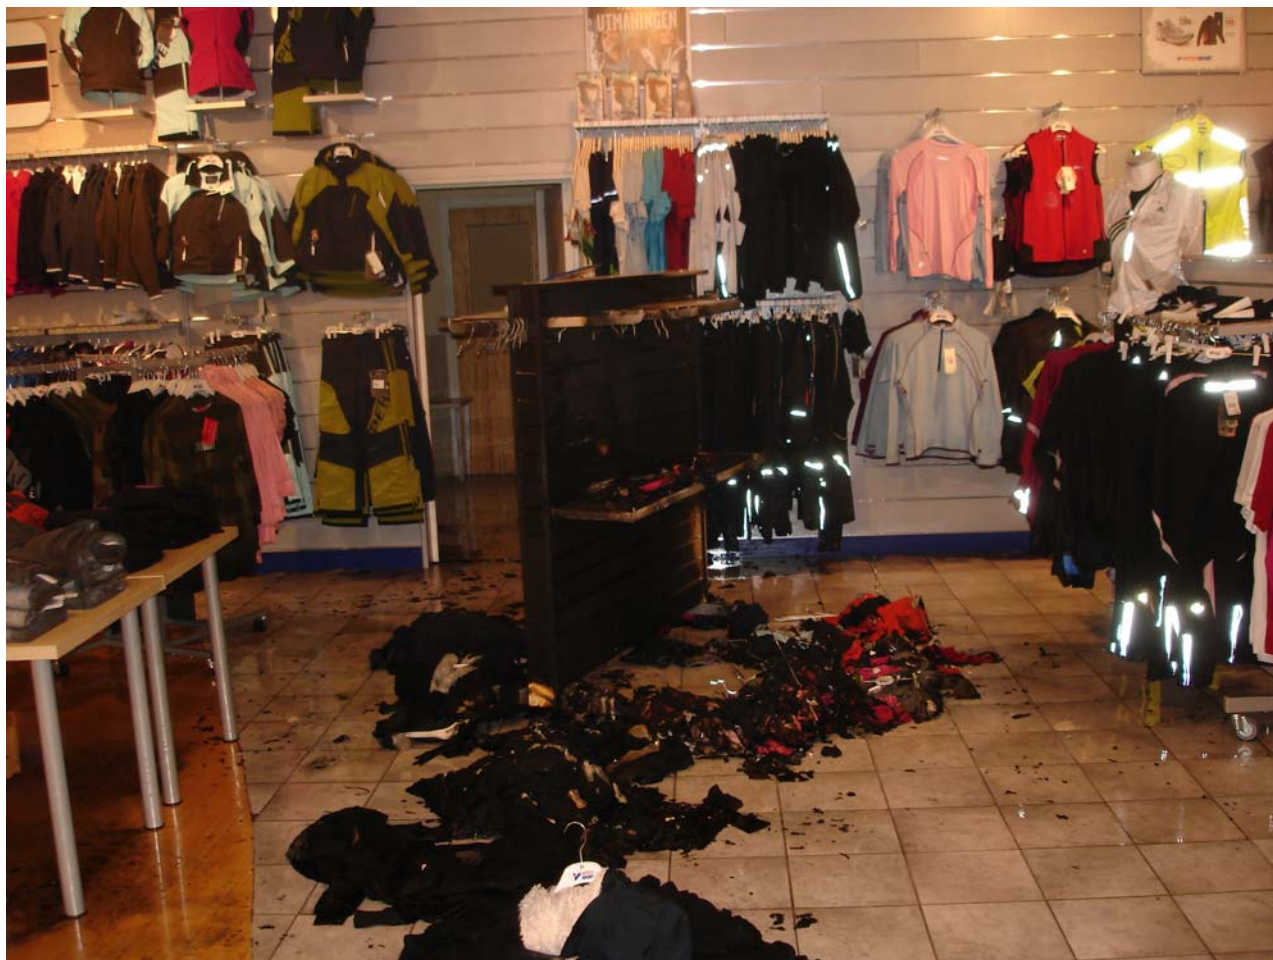
Det är uppenbart att branden har startat i ett större ställ fyllt av vinterkläder i konstmaterial - med en mycket hög brandbelastning - och dessutom placerat centralt i lokalen omgivet av stora mängder sportartiklar, framförallt kläder. Alla kläder på stället har konsumerats vid branden (**se bild 1**).

Bild 1: Återstående rester av sportkläder efter utförd släckning (foto Per Ringqvist)

Viss brandsmitta på klädställan intill kunde konstateras efter branden, men branden har begränsats helt till det klädställ där branden startade och senare stoppades. Ett (1) sprinklerhuvud har totalt aktiverats av branden, placerat ovanför klädstället och sannolikt i ett relativt tidigt skede av branden. Ingen brandspridning har skett till angränsande klädställ, trots att strålningsvärmen måste ha varit hög under brandens mest intensiva skede. Man kan faktiskt se att stället i bakgrunden på bild 1 är "svett" av branden och strålningsvärmen, men att den inte spridits vidare.

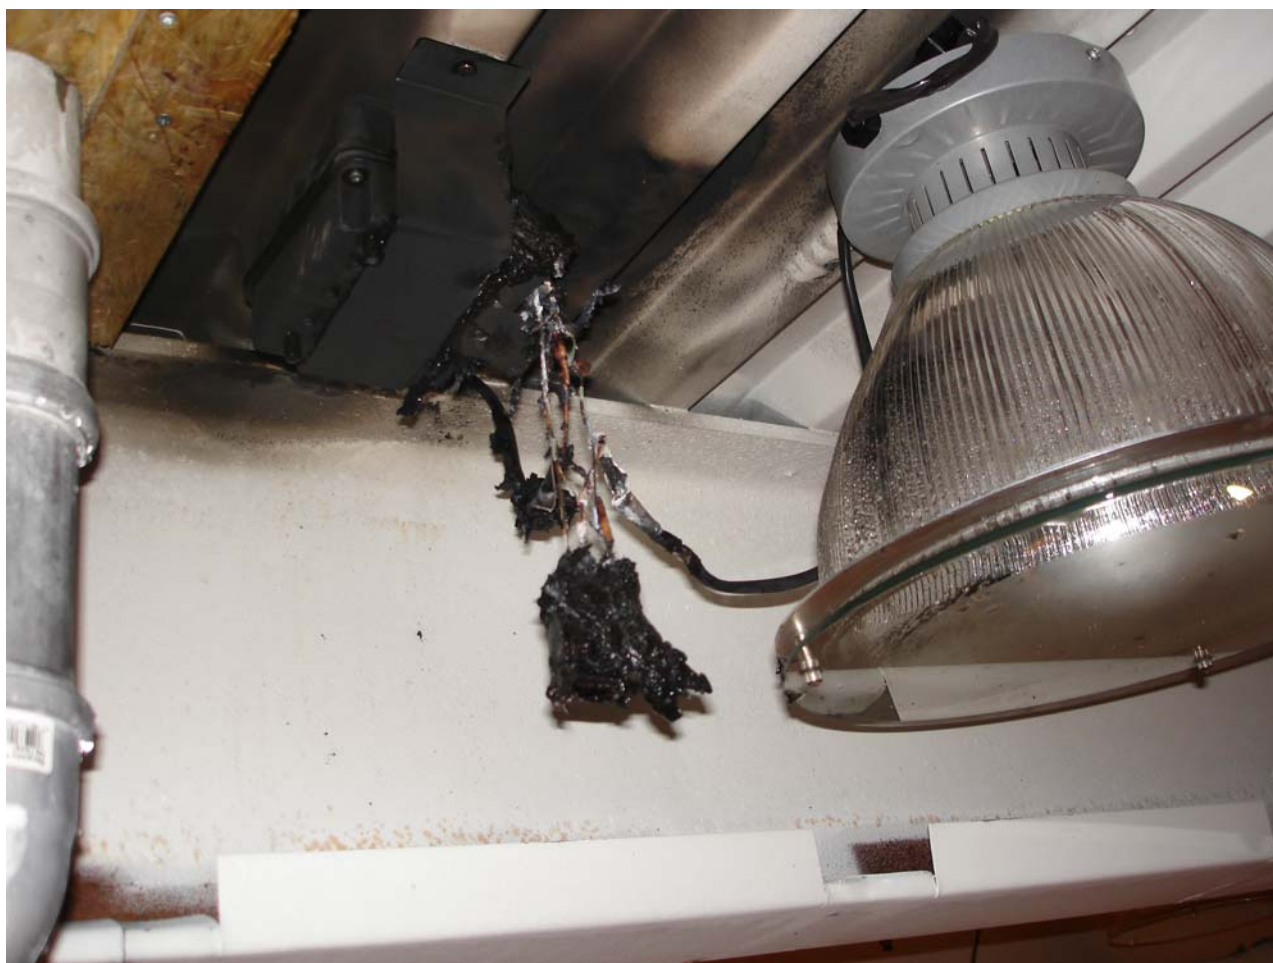
Belysningen i sportbutiken tänds och släcks automatiskt med hjälp av en speciell teknik. Tekniken är f.n. under utredning då det är uppenbart att den sannolikt lider av brister och har sänts till SKL för undersökning. Invid varje belysningsarmatur är svarta plastlådor uppsatta som utgör tänd- & släckmekanism för belysningen i butiken. Den består bl.a. av en drossel som i det här fallet sanno

likt har överhettats. Plasten från drosseln har smält och troligtvis antänt plasten i den svarta lådan. Brinnande plast har sedan droppat ner på kläderna uppställd direkt under armaturen, som antänts.

Nästa bild (**bild 2**) visar plastlådan i detalj, men det slutliga utlåtandet från SKL är intressant att vänta på, då det kan finnas inbyggda brister i lådans teknik. Man har dessutom öppnat flera svarta lådor i varuhuset och många har tydliga brännskador i plasten.

Bild 2: Resterna av den ”svarta plastlådan” som tänder/släcker belysningsarmaturen (foto Per R)
