Stockholm 2010-10-28

Brand på träningscenter – SATS Zenit, Mäster Samuelsgatan, Stockholm den 21 oktober 2010

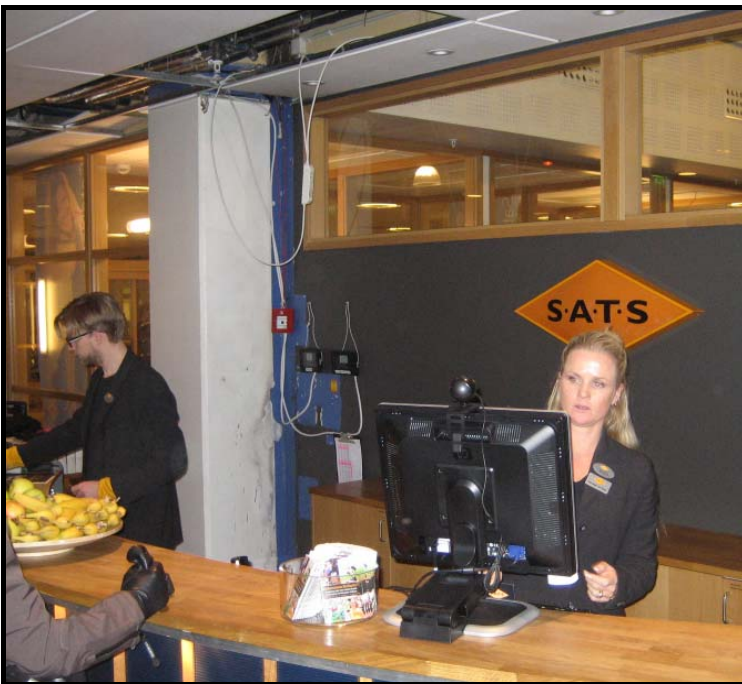
När den första personalen kommer till arbetsplatsen vid ca 05.30 den 21 oktober 2010 upptäcker personen att det brinner i direkt anslutning till företagets receptionsdisk. Det brinner med öppen låga och med relativt kraftig rökutveckling i en vertikal kabelränna av plastmaterial på väggen, där ett antal styr- & reglerkablar installerats (se bild 2 – 5). Trolig orsak anses vara en överbelastning alternativt en kortslutning. Orsaken är dock fortfarande under utredning.

Bild 2. Receptionen – branden startade i hörnet vid larmknappen

Akuta restvärdeinsatser sattes i detta skede igång genom brandförsvarets försorg. Vattendammsugning och annan sanering utfördes utan fördröjning. Fläktar för torkning installerades samma dag och vid mitt besök på anläggningen några dagar efter branden fanns inga synliga skador kvar förutom det som visas på bild 5. 2 timmar efter branden öppnade SATS Zenit igen för sina kunder med en helt återställd receptionsdisk (se bild 2). Sprinklersystemet återställdes samma dag.

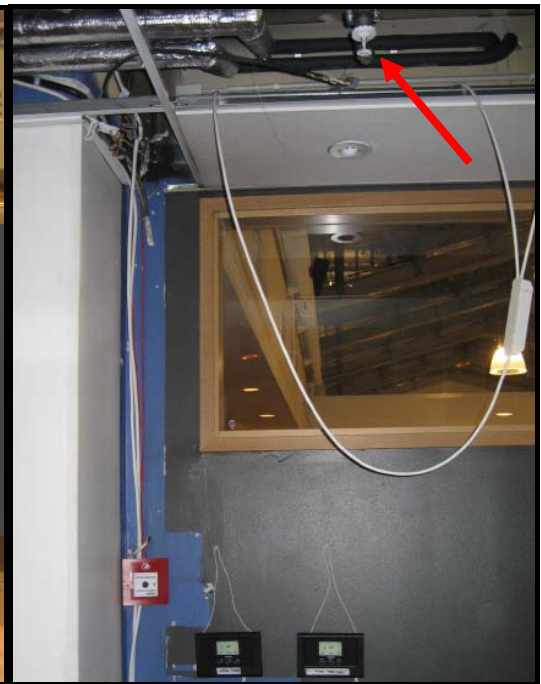
Bild 3. Detalj av samma hörn

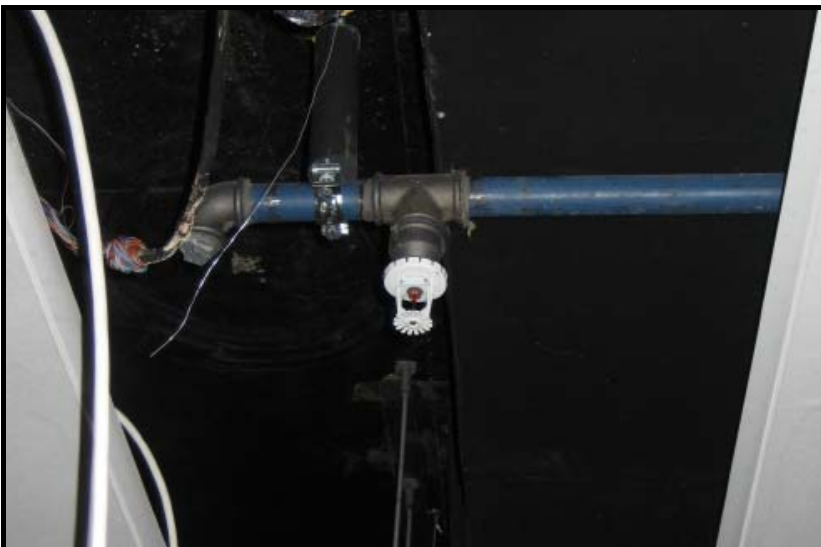
Vid räddningstjänstens ankomst cirka 8-10 minuter senare, konstaterades att branden hade släckts av ett sprinklerhuvud. Branden hade begränsats till det hörn av väggen där den startat, varför egendomsskadorna blev mycket begränsade (se bild 2 – 5).

Bild 4. Detalj av aktiverat sprinklerhuvud (68° QR)

Räddningstjänstens första åtgärd blev att stänga av sprinklervattnet som varit aktivt i cirka 10 - 12 minuter. Det innebär att relativt stora mängder vatten spridits ut lokalt över området runt receptionsdisk.

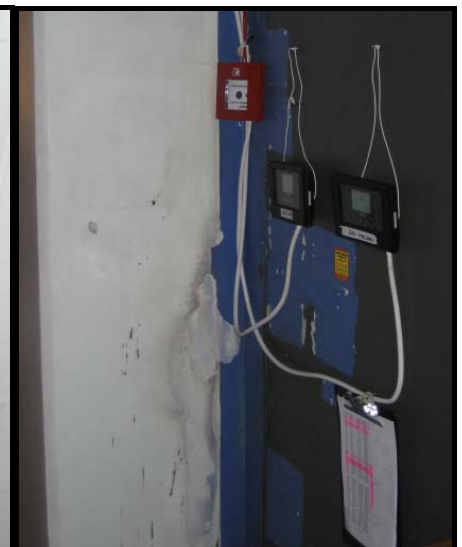
Bild 5: Brandskadat hörn
