Branden i Stinsens köpcentrum 11 mars 2007

Gösta Holmstedt, brandingenjör

Sprinklerfrämjandet

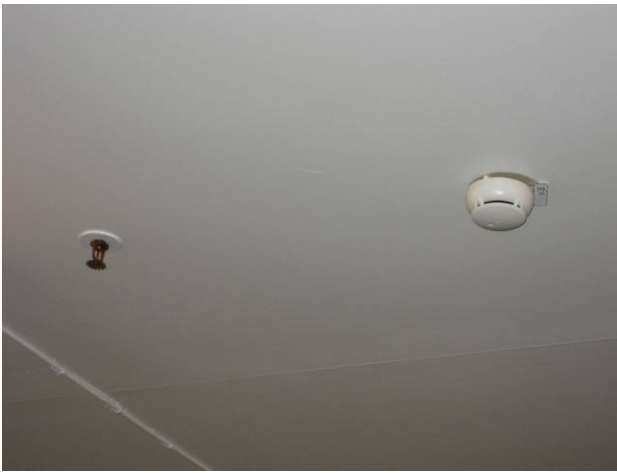
Det är 68⁰ sprinklerhuvuden av typen Quick Response.

Bild 3. Sprinkler. & rökdetektorsystem

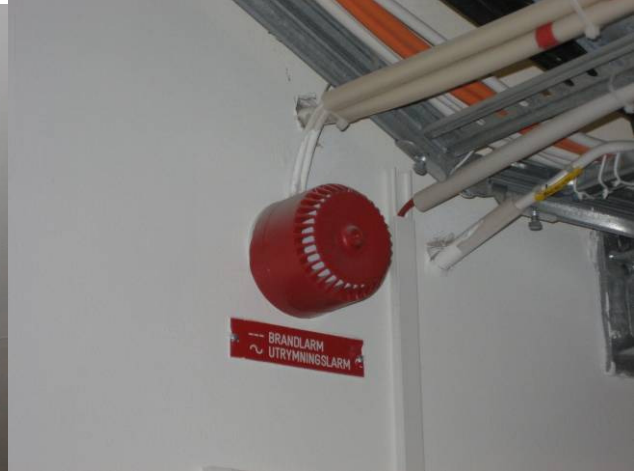
Bild 4. Larmdon (foto GH)

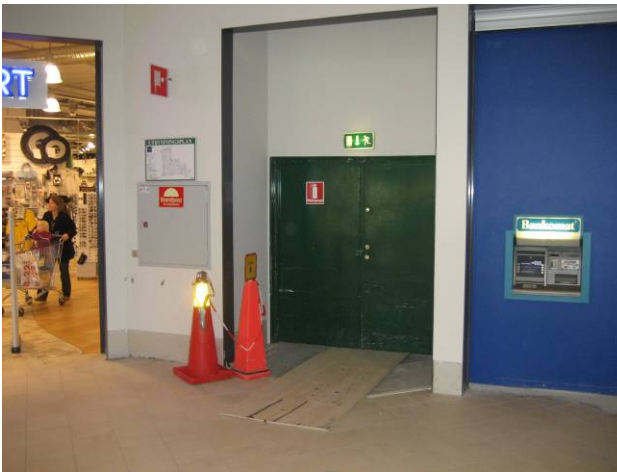
Bild 5. BD där rök tränger ut i butiksdelen

- Väktaren som mötte den första insatsstyrkan från Sollentunastationen visar vägen till branddörren som leder från butiksutrymmena (se bild 5) och där rök tränger ut. När räddningstjänsten öppnar dörren möts man av ännu mer rök och konstaterar att rökgasskiktet går ner ca 1-1.5 meter från takkassetterna. Takhöjden i korridoren är ca 6 meter (se bild 6). Rökdykargruppen skickas in efter att man fått information om att sprinklerlarmet kommit från

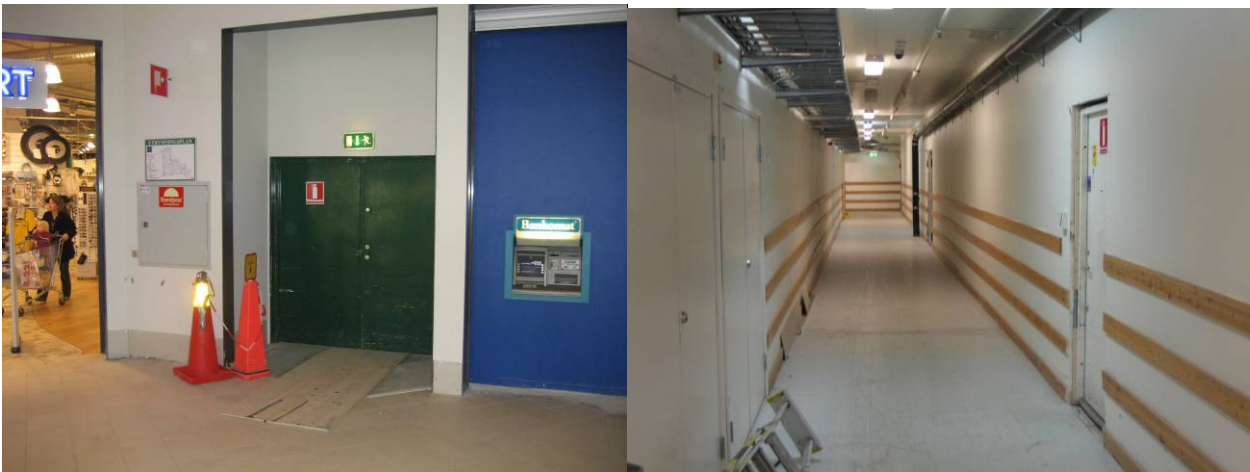
Bild 6. Transportgången innanför BD (foto GH)

Gångavståndet från denna branddörr till återvinningsutrymmet, där man vid den här tidpunkten vet att sprinklerlarmet utlösts, ligger 89 meter in via den transportgång som bild 6 visar. Utrymmet är sprinklat och brandlarmat som bilden också visar.

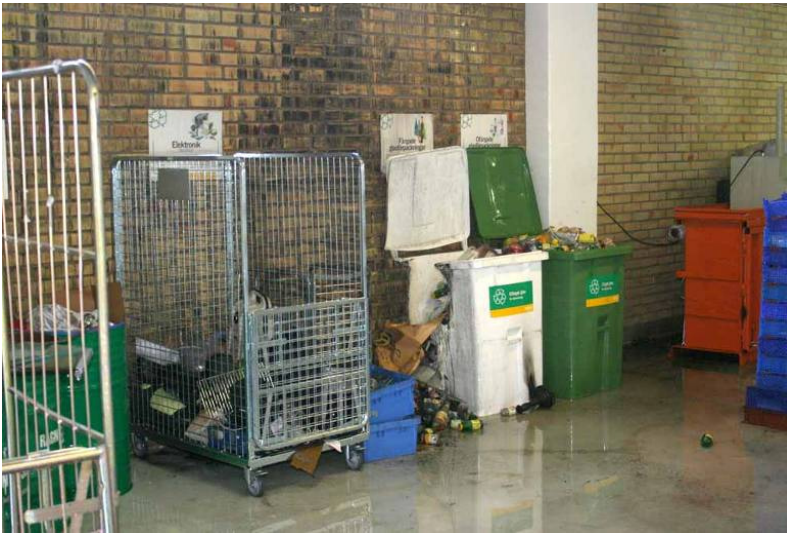
- Rökdykargruppen som är på väg mot branden störs inte särskilt mycket av röken närmast takbjälklaget. Relativt snabbt når de därför fram till återvinningsutrymmet och kan konstatera att branden redan är släckt. Två sprinklerhuvuden har aktiverats och vattenbegjutningen pågår när de når fram till de återvinningscontainrar som utgjort brandhärden. Bjälklaget fram till brandplatsen är täckt av vatten från de två aktiverade sprinklerna

Bild 7. Brandplatsen omedelbart efter släckning (foto Claes Arnheim)

- Brandorsaken är ännu okänd,
- Brandtekniskt så har branden utvecklats relativt snabbt i löst förvarade tomkartonger och annat lätt brännbart material och sedan spridit sig till den vita plastcontainern (**se bild 7**). Branden kan inte betecknas som särskilt ”märkvärdig”, men att den ändå fått en sådan omfattning att två sprinklerhuvuden aktiverats och därefter relativt snabbt släcker branden

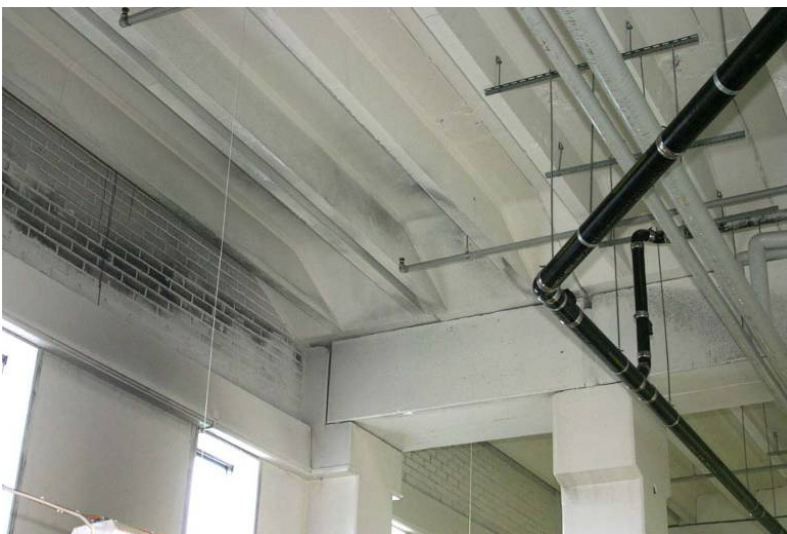
Bild 8. Två utlösta sprinklerhuvuden omedelbart ovanför brandplatsen. Takhöjd 6 m. (foto Claes Arnheim)

- Väktarna förberedde Räddningstjänstens framkomst på ett föredömligt sätt
- Branden har släckts av sprinklern i ett mycket tidigt skede och uppenbarligen har sprinklern aktiverats innan den första rökdetektorn reagerade på rökutvecklingen

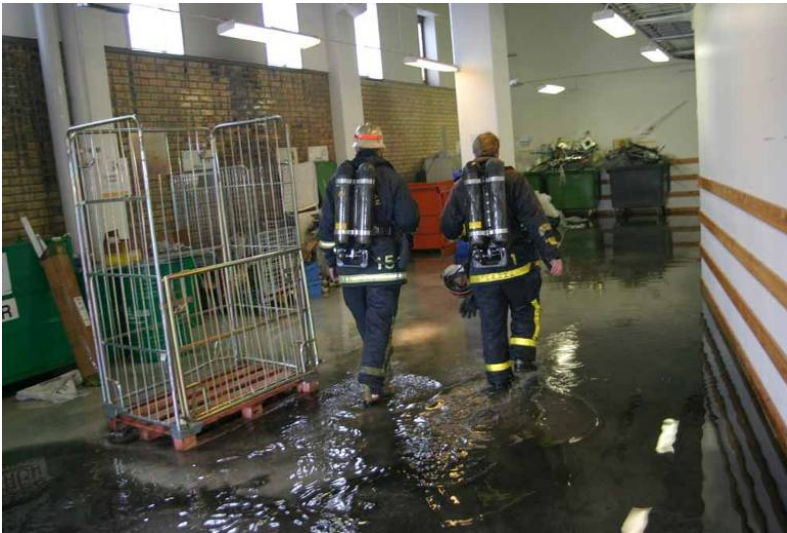
Bild 9. Genomsökning av lokalerna omedelbart efter ankomst (foto Claes Arnheim)
