## **Sprinkler Räddar Liv**

## **Branden i Träteam, Br. Nyberg AB i Kramfors 12 juni 2008**

### **Gösta Holmstedt, brandingenjör Sprinklerfrämjandet**

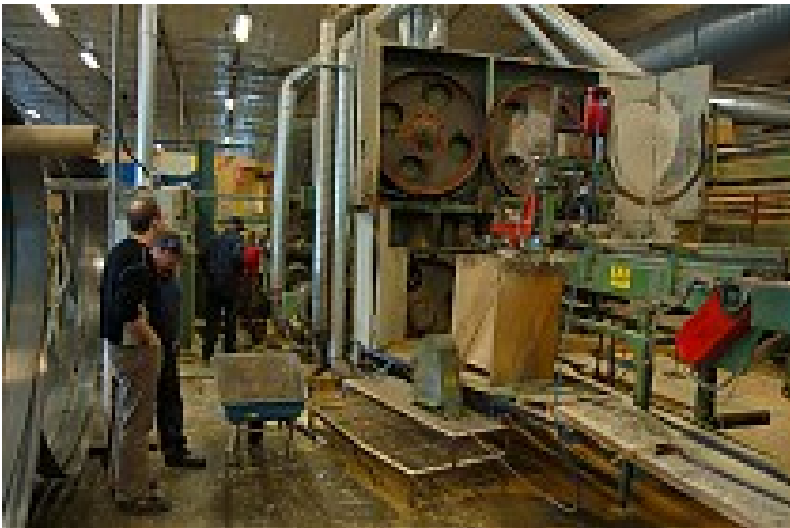
Det är uppenbart att branden som startat i anslutning till bandsågen, sannolikt har orsakats av överhettning. Branden kontrollerades snabbt av de aktiverade sprinklerna och skadorna kunde begränsas till området under och intill bandsågen (se **bild 4**).

**Bild 4: Bandsågen där branden började Foto: Anders Lidén**
