## Brand i köpcentrum HCJ på Hisingen i Göteborg den 16 augusti 2010

### 1. Kortfattad resumé

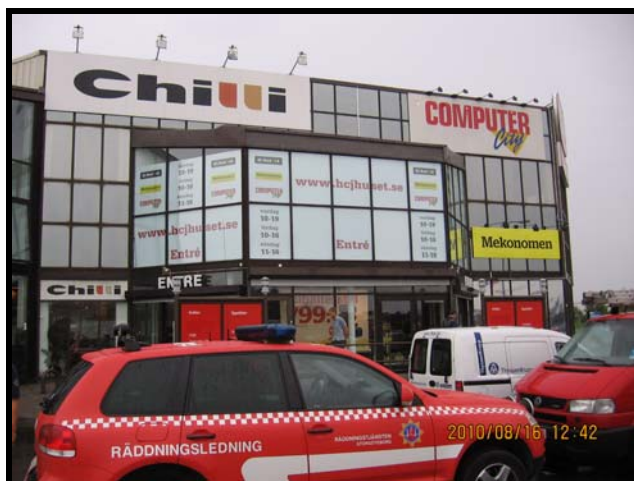
Byggnaden är i två våningsplan med två uthyrda butiker på entréplanet samt att den ena av dessa även har ett andra våningsplan med internt trappa (bild 1).

Bild 1. Köpcentrumet HCJ på Hisingen, Göteborg

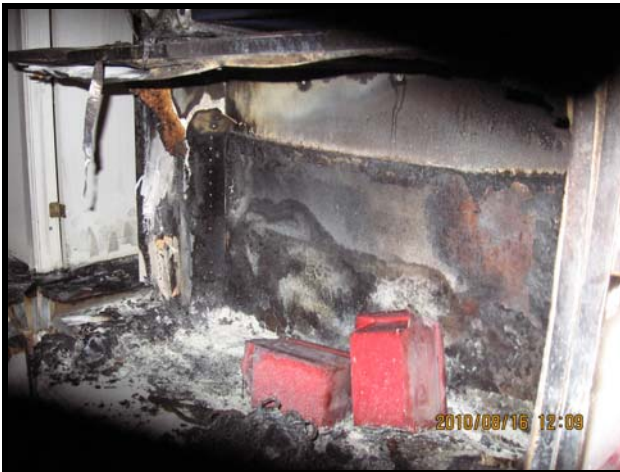
Branden har enligt uppgift startat i datorbutiken Computer City under en expeditjonsdisk, där det bl.a. förvarades batterier, kablage av olika slag och andra elektronikprodukter i plastbackar (bild 3-4).

Bild 3. Branden startade under en expeditiondisk

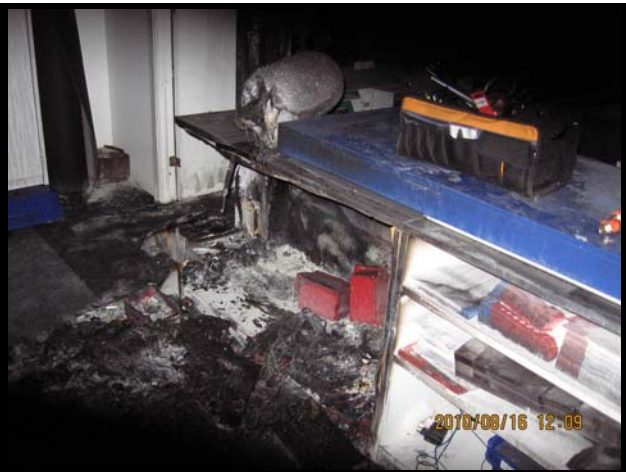
Bild 4. Branden begränsad under samma disk

Enligt uppgift har endast ett sprinklerhuvud aktiverats och kontrollerat branden.

Räddningstjänsten fick vid sin ankomst göra en mindre avsläckning av det som inte sprinklervattnet kom åt under den kvarvarande bänkskivan. Räddningstjänsten Storgöteborg påbörjade omedelbart insatser för att minimera följskadorna av rök och sot, som försvårades av att köpcentrumet saknade ett fullgott brandgasventilationssystem (bild 5).

- Ett sprinklerhuvud aktiverades således av branden under bänkskivan och kunde ensamt begränsa vidare brandspridning ut i butiken. Av säkerhetsskäl beslutade sprinklerentreprenören efter branden att byta ut ytterligare tre närliggande sprinklerhuvuden, då de kan ha påverkats av värmen från branden (dock utan att ha aktiverats).

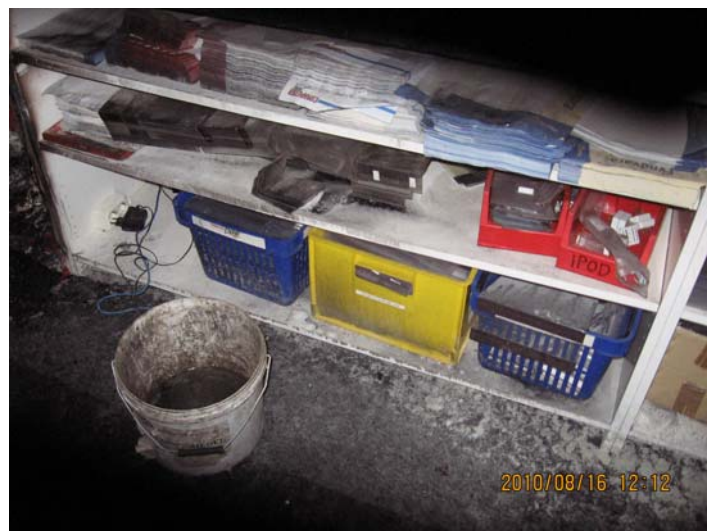
Den butik där branden startade var en databutik (Computer City), med alla slags datakomponenter. Butiken rökfylldes kraftigt av branden redan i ett tidigt skede trots den begränsade branden

Bild 5. Sot- & rökskadade varor i Computer City

- Försäkringsbolaget har enligt uppgift i samverkan med butikerna beslutat om att initiera utförsäljningar av sot- & rökskadade varor i de värst drabbade butikerna – Chilli och Computer City. Det talas om prisnedsättningar på ca 50%.
