Brand på Daltorpsskolan i Borås 2011-02-22

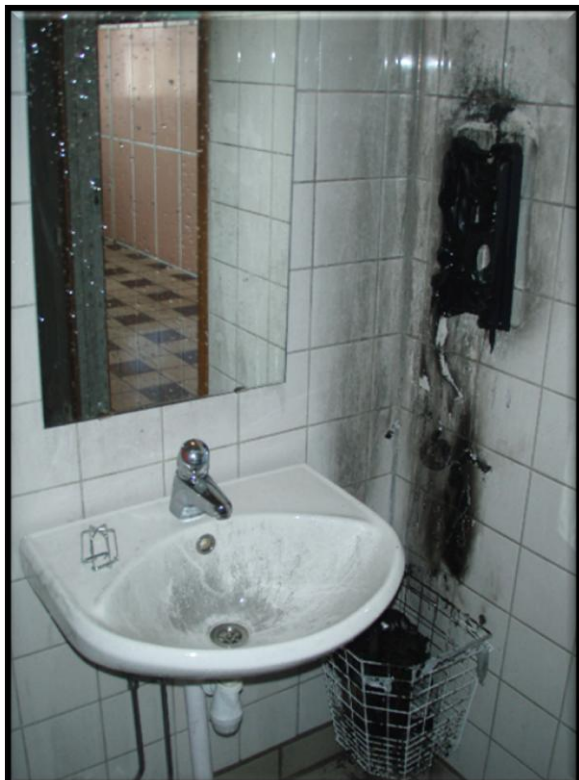
Bild 1. Branden började i papperskorgen & handdukshållaren

Branden förmodas vara anlagd. På grund av att ingen personal från skolan hade kunskap om avstängningen av sprinklern samt att det monterats en skyddskorg över sprinklern tog det cirka 10 minuter att stänga av sprinklern efter det att rökdykarna konstaterade att branden var släckt. Anledningen till skyddskorgen är att skydda sprinklern från åverkan.

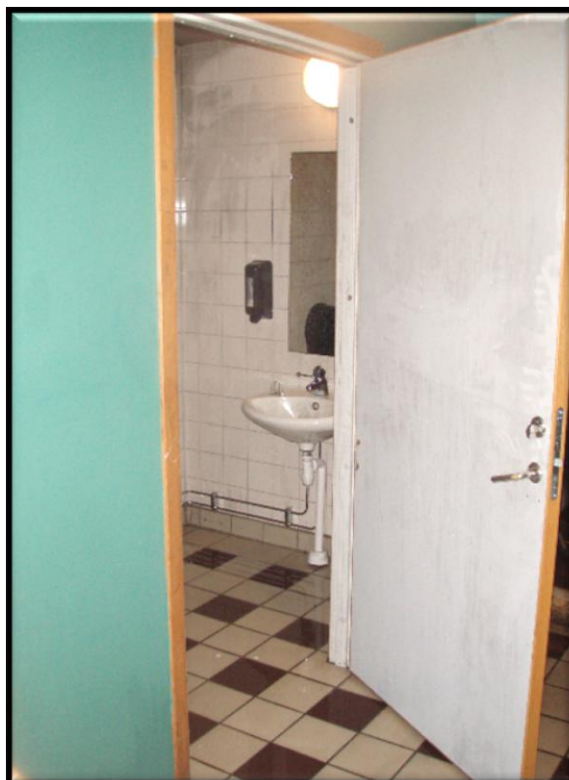
Bild 2. Den brandutsatta toaletten

De slutsatser som kan dras av händelsen är att sprinklern i detta fall räddat stora värden främst genom att begränsa spridningen av brandgaser i skolan. Det är tveksamt ifall branden skulle kunnat sprida sig vidare med den brandbelastningen som var på toaletten då branden bröt ut. Räddningstjänsten har exempel från andra skolor där det brunnit på toaletten och skadorna av röken kostas flera hundratusen att sanera. Det kan också konstateras att om skolans personal haft bättre kunskap om sitt brandskydd och sprinklern så hade den kunnat stängas av betydligt tidigare och då minimerat det vatten som strömmade ut efter att rökdykarna kommit fram. Skyddskorgen över själva sprinklerhuvudet gjorde att den ordinarie utrustningen som räddningstjänstens personal använder för att stänga sprinklern inte gick att använda.
