Stockholm 2008-11-06

## **Brand på Nordhemsgatan 12/Första Långgatan i Göteborg den 24 september 2008**

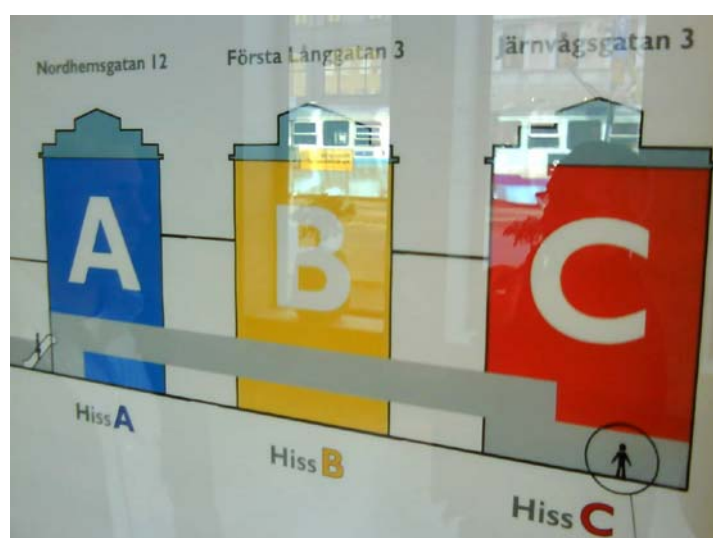
Fastigheten i kvarteret Masthugget 30:6, som drabbades av en brand, består av tre 7-våningsbyggnader sammanbyggda med två atriumgårdar. Atrium-/ljusgårdarna är utförda under senare år, medan de tre högre byggnaderna är av äldre årgång. Komplexet är en förvaltningsbyggnad och utnyttjas huvudsakligen som kontor och butikslokaler (se figur 1).

**Fig. 1 – Byggnaderna A – C sammanbyggda med två atriumgårdar**

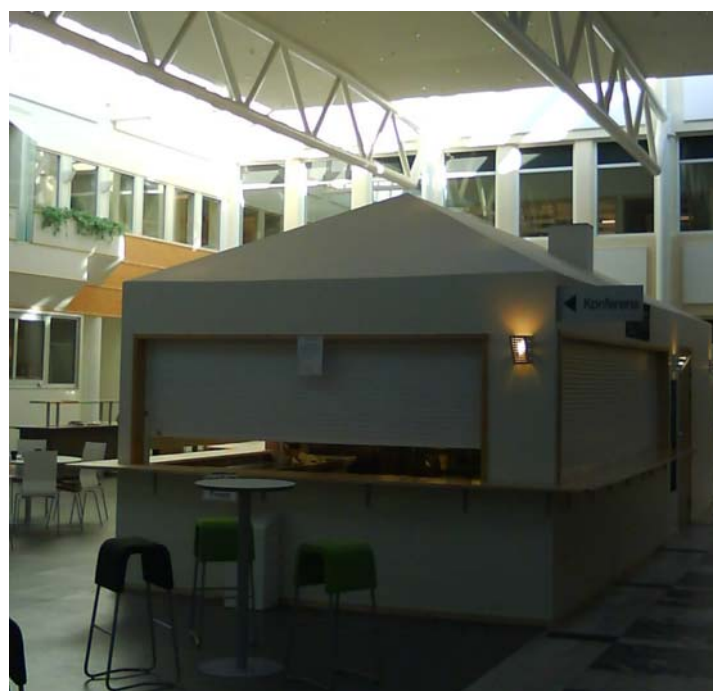
På ljusgården mellan hus B & C har bl.a. uppförts en mindre byggnad som används som kök, lager och diskutrymmen för ett kafé. Även kafébyggnaden sprinklades vid tillbyggnaden (se figur 2).

**Fig. 2 – Kafébyggnaden på ljusgården mellan hus B & C**
