## **Brand – Berendsen Textil Service AB, mattvävteri i Järfälla den 22 oktober 2010**

### ***Kortfattad resumé***

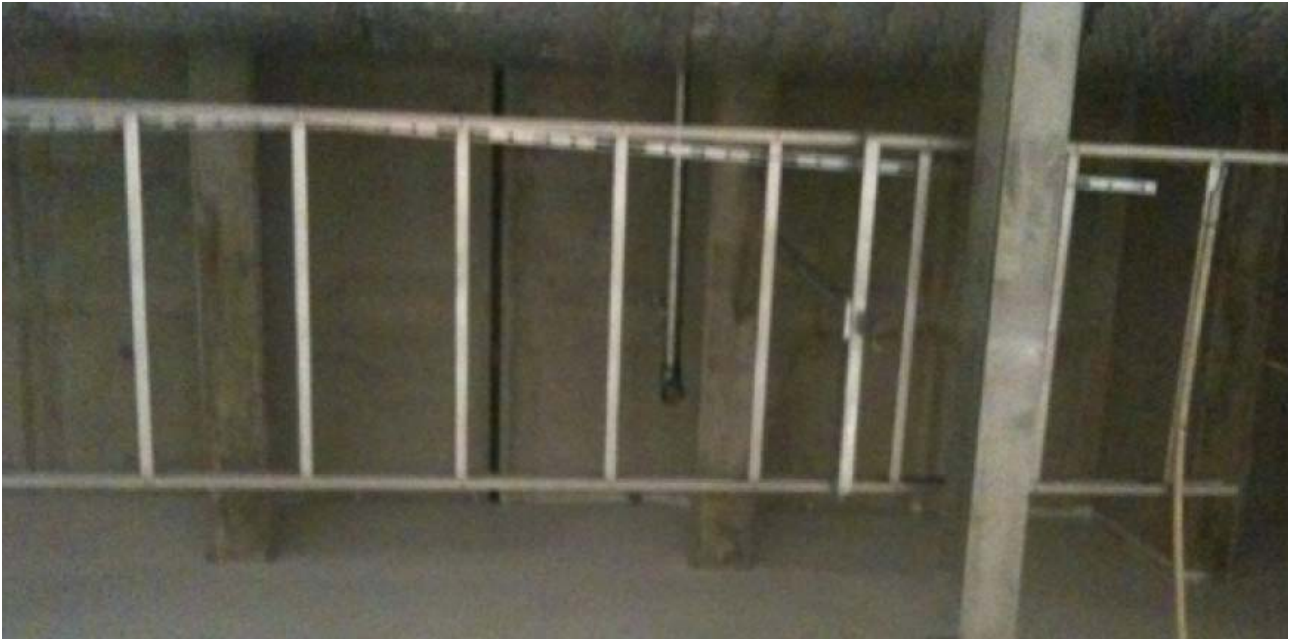
Automatlarmet aktiverades och larm överfördes till SOS Alarm som larmade ut räddningstjänsten från brandstationen i Järfälla, som snabbt var på plats och kunde stänga av vattenflödet. Orsaken till det automatiska brandlarmet har efteråt visat sig vara att en brand uppstått i ett rum där smutsiga skurmoppar förvarades. Enligt uppgift från företaget har branden med stor sannolikhet orsakats av självantändning. Rummet där branden uppstod var försett med taksprinkler (**se bild 1**).

Då räddningstjänsten anlände till anläggningen var branden redan släckt av endast ett aktiverat sprinklerhuvud i taket.

Bild 1. Det aktiverade sprinklerhuvudet i taket

Räddningstjänsten kallade redan under natten in ett saneringsföretag för att ta hand om överskottsvatten från sprinklersläckningen. Dessutom kallades sprinklerentreprenören till platsen för att återställa sprinkleranläggningen. Anläggningen var åter i drift inom ca 1 timme.

Återställningsarbetena med städning, vattensanering och sprinklersystemet kunde starta omgående under natten och tidig morgon, vilket i det här fallet innebär att företaget kunde starta sin produktion igen på normal morgontid den 22 oktober.
