## **Brand på Demenscentrum i Gislaved hösten 2009**

*En brand inträffade i oktober 2009 på Gislaveds Demenscentrum. Branden började på natten i ett förrådsutrymme i källarvåningen i en vårdbyggnad i ett plan (markplan + kv.) avsedd för demensboende på en yta av 700 m<sup>2</sup>. Branden - som utbröt på natten efter att målningsarbeten gjorts i byggnaden - orsakades enligt uppgift av självantändning i en trasselsudd indränkt i linolja som öppet lämnats kvar efter målningsarbetena. Demensboendet som var ny- & utbyggt hade Gislaveds kommun beslutat att sprinklerskydda med ett boendesprinklersystem. Ett sprinklerhuvud aktiverades och branden var enligt uppgift redan släckt vid räddningstjänstens ankomst.*

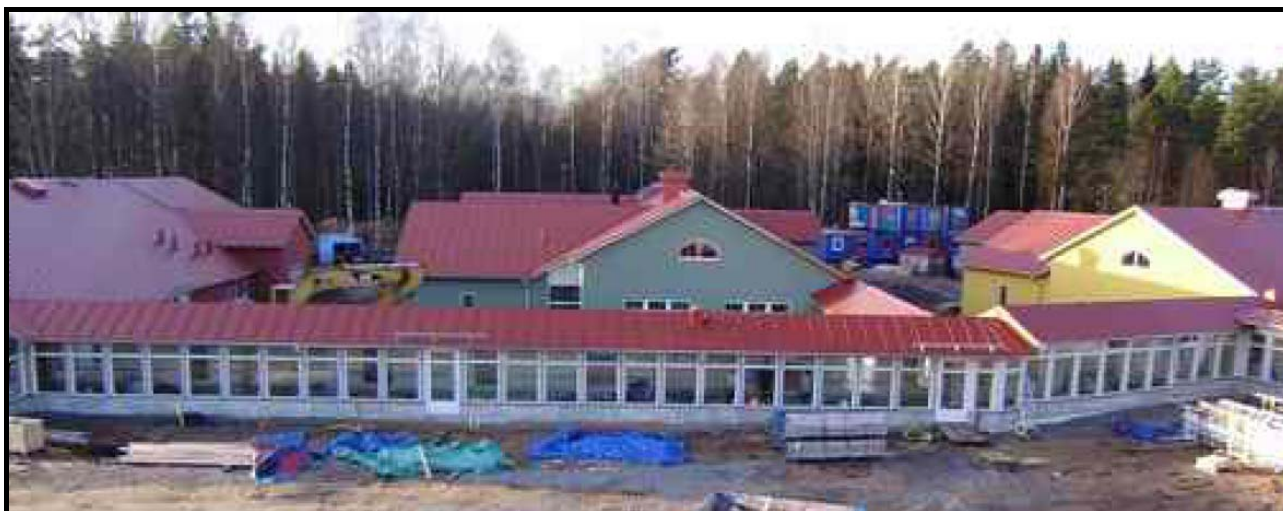
Den nybyggda delen av Demenscentrumet består av 5 byggnadskomplex om vardera cirka 700 m<sup>2</sup>, varje byggnadskropp väl separerade från varandra för att förhindra brandspridning mellan byggnaderna (se bild 1).

*Bild 1. Vy över hela byggnadsområdet för det nya Demenscentrum i Gislaved*

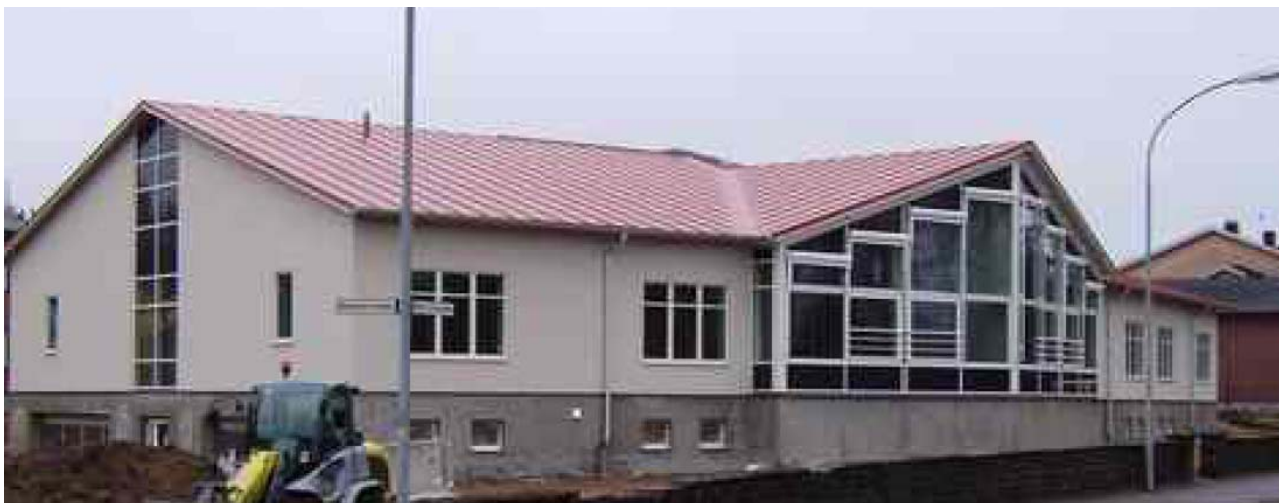
Varje byggnad utgör bostäder för demensboende, men även för dagvårds verksamhet. Samtliga 5 huskroppar är byggda i 1 plan (= markplan). En byggnad är utförd med ett källarplan (se bild 2).

*Bild 2. Byggnad med källarplan där brandincidenten inträffade*

Branden började på natten i ett förrådsutrymme i källarvåningen i den vårdbyggnad som har uppförts med ett källarplan (se bild 1). Branden orsakades enligt uppgift från anläggningens fastighets-skötare av självantändning i en trasselsudd indränkt i linolja som lämnats kvar efter målningsarbeten dagen branden.

Branden som sannolikt utvecklades långsamt, spred sig senare till annat brännbart material intill tändkällan och ett sprinklerhuvud aktiverades. Sprinklersystemet hade dagen innan incidenten provtryckts och sedan återstälts för att slutföra installationsarbetena. Kvarvarande vatten och tryck efter provtryckningen räckte för att helt släcka branden, som upptäcktes av personal morgonen efter.
