Stockholm 2011-07-10

Mordbrand på McDonalds restaurang vid Scandinavium i Göteborg den 8 juli 2011

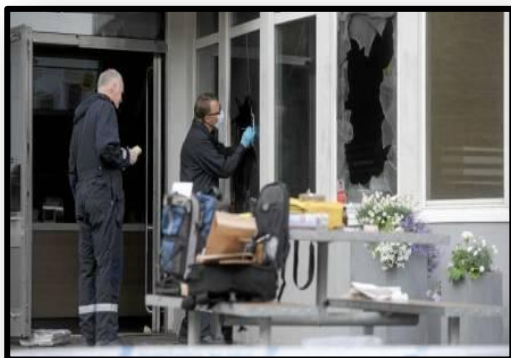
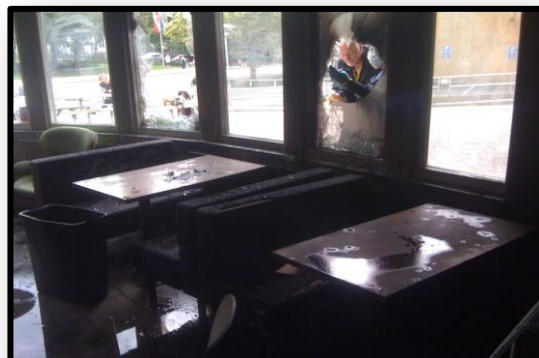
Hamburgerrestaurangen McDonalds som är inrymd i Scandinavium utsattes enligt polisen för en mordbrand vid 05:15-tiden på fredagsmorgonen den 8 juli 2011. Någon hade krossat två fönsterrutor och kastat in brännbar vätska i lokalen (**se bild 2**). Det brann rejält när brandkåren kom till platsen, men branden kunde släckas relativt snabbt.

Bild 2 & 3. De två sönderslagna fönstren där brandfarlig vätska kastades in

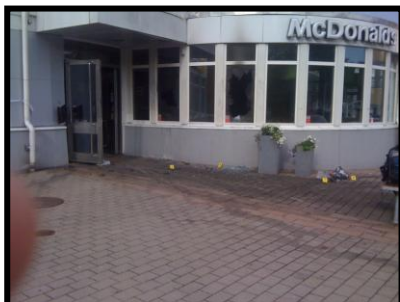
Bild 4. Entrén till McDonalds

– Det hann bli omfattande rök och sotskador, dessutom har sprinklersystemet utlösts vilket även har gett byggnaden vattenskador (se **bild 4 – 6**).

Räddningstjänsten i Storgöteborg igångsatte som vanligt med egen personal en tidig restvärdeinsats som minimerade avbrottskadorna för restaurangen.

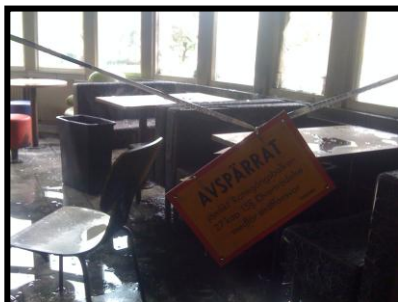
Enligt en McDonaldsanställd blev skadorna inne i lokalen relativt små. Branden kunde begränsas till möbler omedelbart innanför de krossade fönstren.

Bild 5. Brandområdet

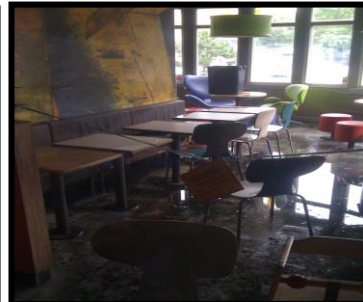
Bild 6. Rök-, sot- & vattenskador

Genom att räddningstjänsten dessutom fattade ett tidigt beslut att initiera restvärdesinsatser redan samma förmiddag, kunde restvärdeskadorna reduceras till ett minimum. Städning och vattensanering åtgärdades omgående och avslutades redan inom några få timmar samma dag.

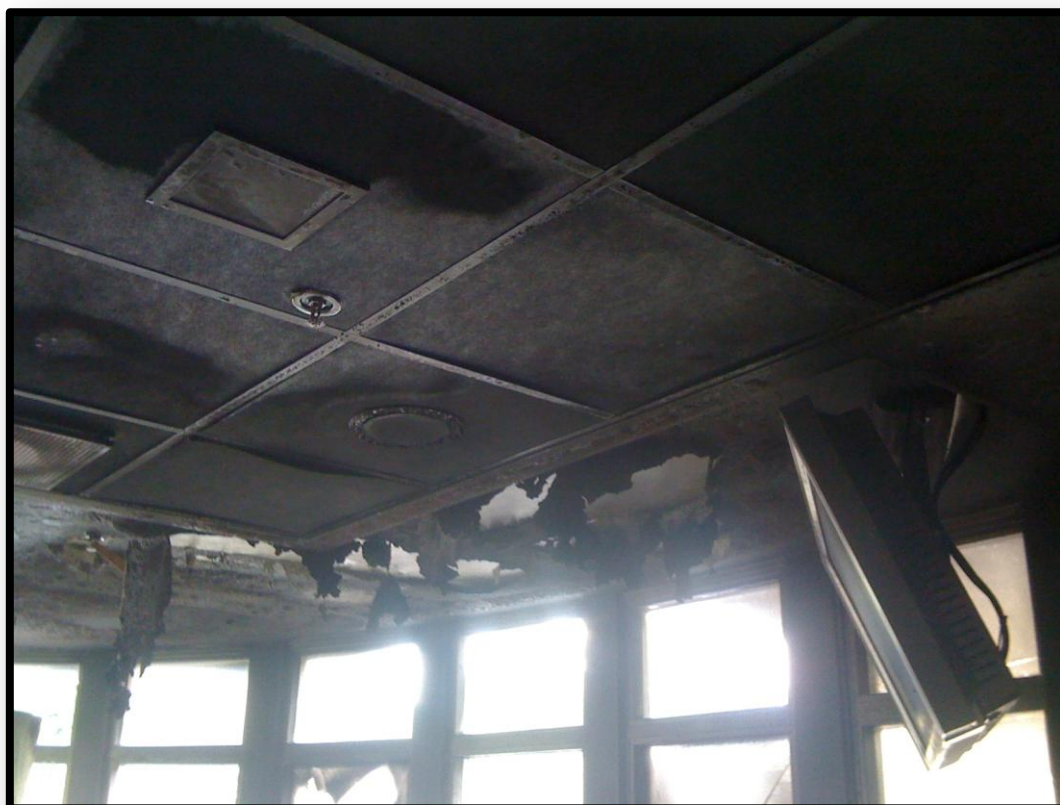
Den här allvarliga händelsen är ytterligare ett exempel på att sprinkler är ett effektivt verktyg och även i detta fall blev det bara en incident, som dock hade kunnat utvecklas till en omfattande brand med risk för svåra byggnadsskador och spridning av branden till andra verksamheter inom Skandinavium (se **bild 7**).

Bild 7. Sex sprinklers aktiverades av branden och släckte den anlagda branden där brandfarlig vätska användes

Trots att branden fick ett mycket snabbt brandförlopp genom att de personer som anlade branden uppenbarligen använde sig av brandfarlig vätska och antände på minst två olika platser, så aktiverades sex sprinklerhuvuden så snabbt att det direkta brandområdet kunde begränsas till möblerna närmast fönstren där branden började.
