Sprinkler släckte skolbrand på Mediegymnasiet i Malmö den 13 december 2010

En brand inträffade den 13 december 2010 i Mediegymnasiets lokaler på Östra Varvsgatan 9 i Malmö. Räddningstjänsten larmades av ett automatiskt brandlarm. Det automatiska brandlarmet, som senare visade sig vara ett sprinklerlarm, togs emot av larmcentralen kl 10:38. Det var på luciadagen med full skolaktivitet. Mediegymnasiet belägen i Västra Hamnen och resten av den s.k. "Ubåtshallen" evakuerades. Branden antas enligt uppgift vara en mordbrand. Skolan är sprinkler-skyddad.

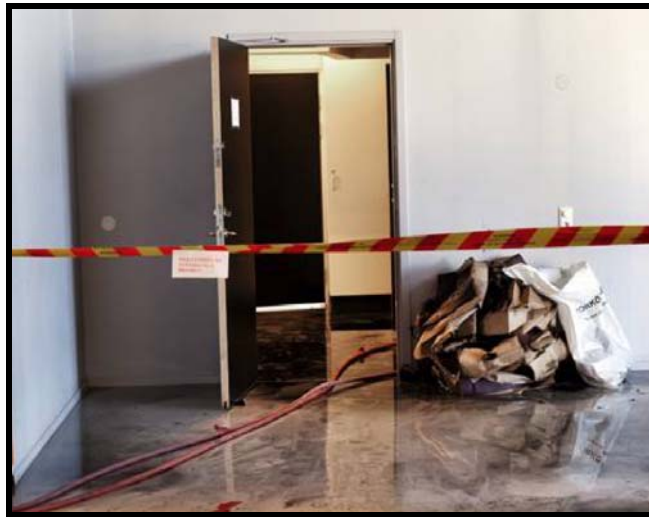
Sprinklern hade redan släckt branden när räddningstjänsten kom till platsen. Branden hade börjat i en hög av papperskartonger som någon placerat i en av toalettutrymmena (se bild 3).

Bild 3. De brännbara resterna efter toalettbranden

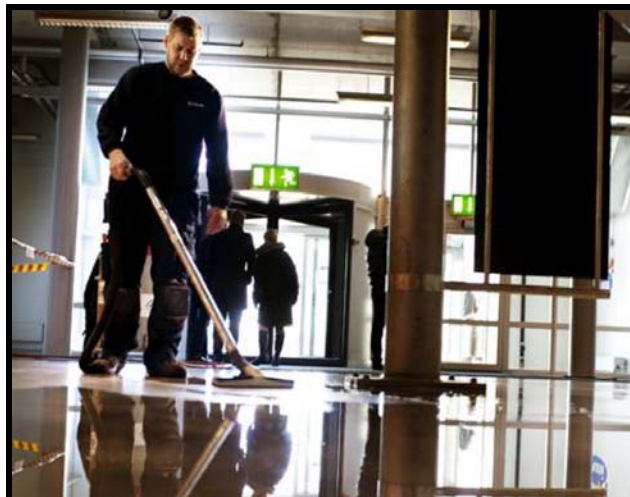
Räddningstjänstens första åtgärd blev att stänga av sprinklervattnet som varit aktiverat under cirka 20 minuter. Det hade orsakat att relativt stora mängder vatten spridits ut i entréhallen (se bild 4).

Bild 4. Restvärdearbete efter branden startade utan dröjsmål

Genom att räddningstjänsten fattade ett tidigt beslut att initiera restvärdesinsatser redan samma förmiddag, kunde restvärdeskadorna likaså reduceras till ett minimum. Städning och vattensanering åtgärdades omgående och avslutades inom några få timmar.
